**Ref.: Perícia Técnica no Moto G7 POWER XT1955**

(a) V.Sa. nos encaminhou para análise o dispositivo Motorola, modelo **Moto G7 POWER XT1955**, com número de série ESN/IMEI: **359506095085117** para que averiguássemos suposta falha de fabricação que teria provocado os danos alegados.

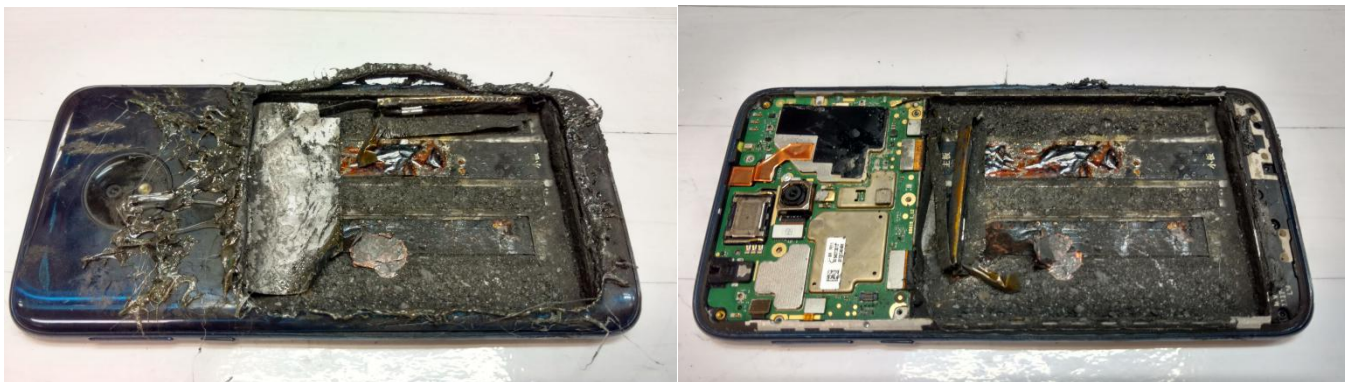
Na primeira foto vemos os danos causados pela carbonização da bateria, onde todo o aparelho sofreu danos de calor decorrente da carbonização da bateria.

A desmontagem seguinte revelou a inexistência de sinais que o calor possa ter sido gerado pelo telefone por falta de evidência de carbonização na placa principal, não há sinais de componentes queimados na placa principal, nem de alguma “atividade” elétrica anormal em qualquer lugar interno ao telefone evidenciado através de testes nos componentes.

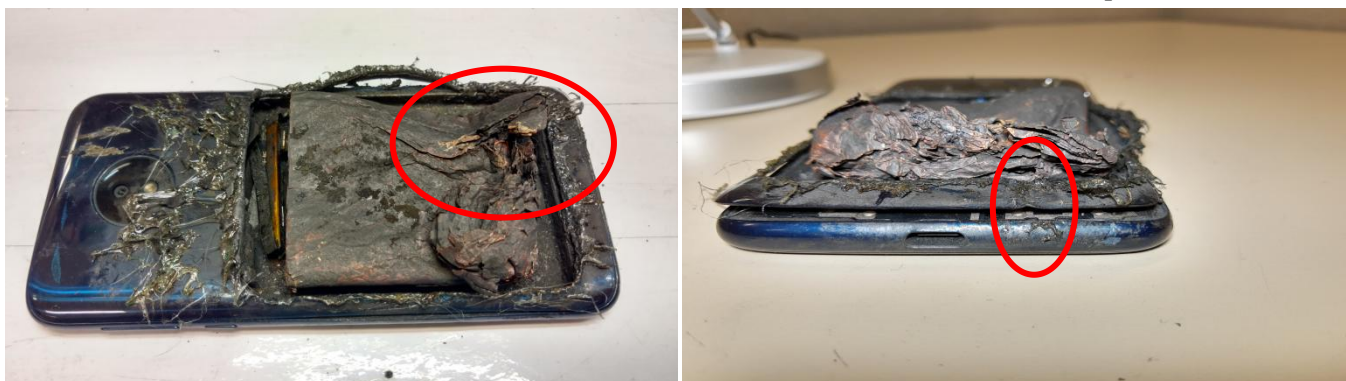
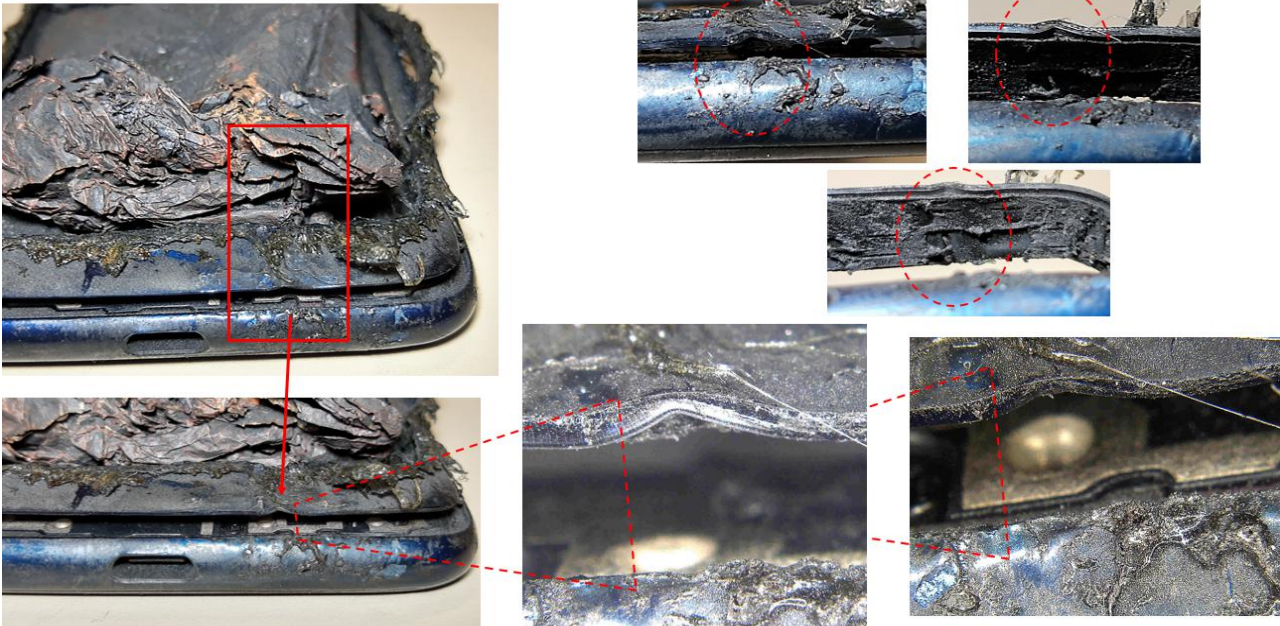
Na terceira foto observamos a bateria posta junto ao chassi de onde os danos no produto foram iniciados. Os danos apresentados pela bateria na região demarcada condizem com a tentativa de remoção da bateria que se deu na parte inferior do aparelho.

Na quarta foto identificamos o dano na parte traseira inferior, onde vemos que ele foi ocasionado durante a tentativa de remoção da bateria por utensílio ou ferramenta pontiaguda na região demarcada. Na montagem fica evidente nas fotos as marcas de danos no chassi e na bateria no canto inferior direito do aparelho.

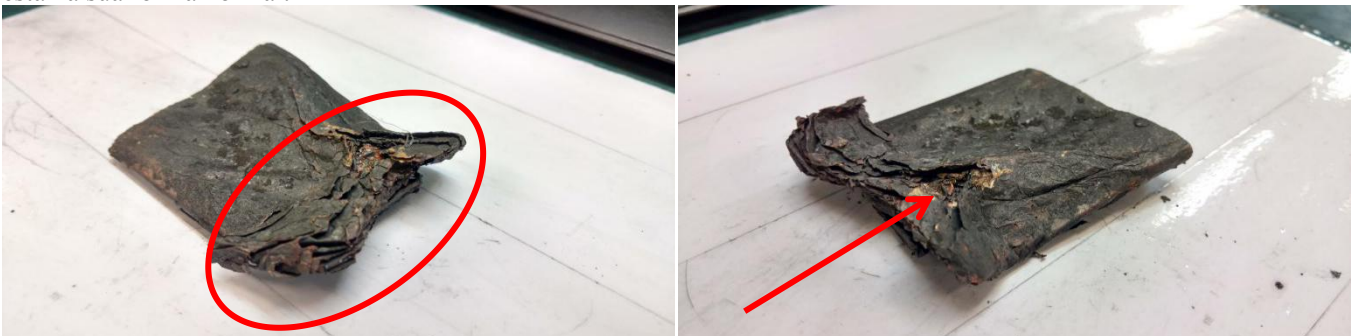
A célula da bateria foi analisada e apresenta uma abertura causada por tentativa de remoção de forma indevida, não apresentando qualquer sinal de derretimento na placa principal e/ou de qualquer evento interno na placa principal que possa ter gerado calor e causado sua abertura.

Nas imagens podemos observar onde se deu o início dos danos na bateria, onde a mesma está carbonizada e não está na sua forma normal.

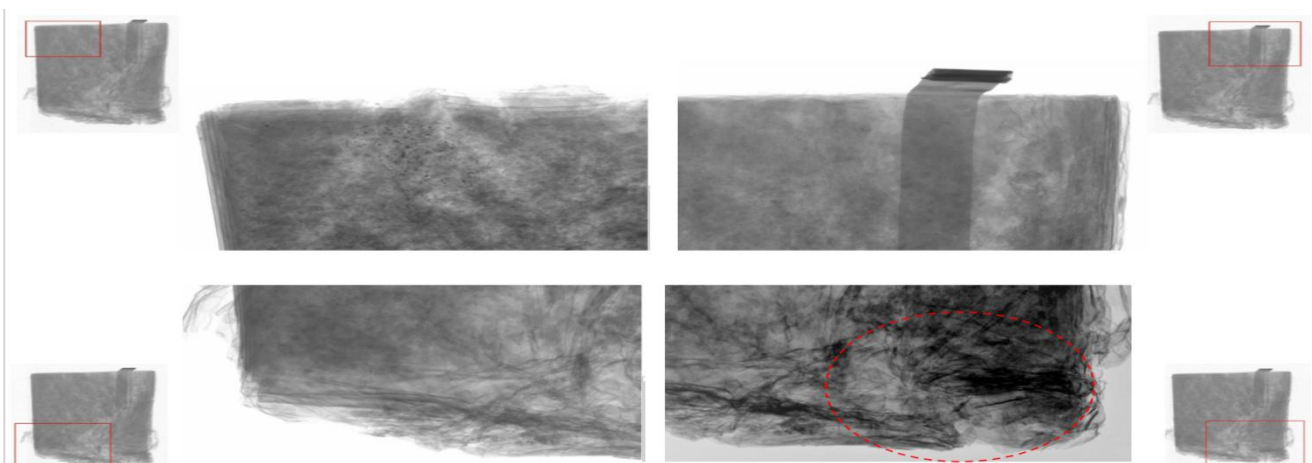
Fizemos uma análise detalha da bateria através de imagens de Raio-X provando que a mesma sofreu uma intrusão por alguma ferramenta pontiaguda. As duas imagens superiores mostram a célula da bateria danificada pela carbonização, mas com as camadas internas íntegras em boa parte da bateria, sendo que as duas imagens inferiores mostram como ficaram as camadas da bateria na região de intrusão (todas danificadas devido ao dano físico causado pelo uso de ferramenta pontiaguda).

Com base na análise de causa-raiz efetuada, desmontando, testando, remontando todas as peças do aparelho e fazendo uma análise de raio X na bateria e na junção da parte traseira e da bateria, podemos claramente evidenciar que houve tentativa de intrusão no chassi na região em que fica instalada a bateria, por ferramenta pontiaguada ou outro, que causou o dano à bateria, que levou à sua carbonização.
